# サトウキビ収穫機のスマート農機化に向けたアシスト技術に関する調査研究

琉球大学農学部 教授 鹿内 健志  
琉球大学農学研究科 修士課程 中川 晃太郎  
宇都宮大学農学部 助教 青柳 悠也

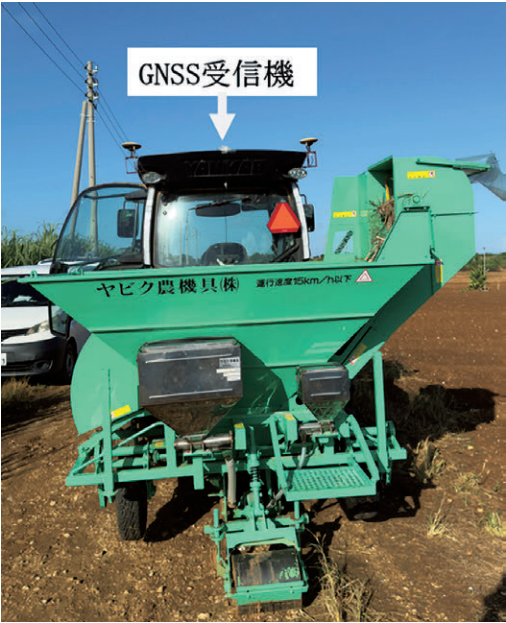
図2 GNSS受信機を装着したトラクタとビレットプランター

次に、沖縄県中頭郡読谷村楚辺にある圃場（土壌：島尻マージ。以下「読谷圃場」という）でデータを取得した。トラクタ（YANMAR YT463）の中央付近にGNSS受信機を設置し、ビレットプランターでの新植作業時の作業軌跡を記録し（図2）、27畝分の植え付けデータを取得した。加えて、54畝分のデータを自作の測定具によって取得し、合計81畝分の植え付けデータを得た。これらにより得られたデータを実際の畝位置とした。

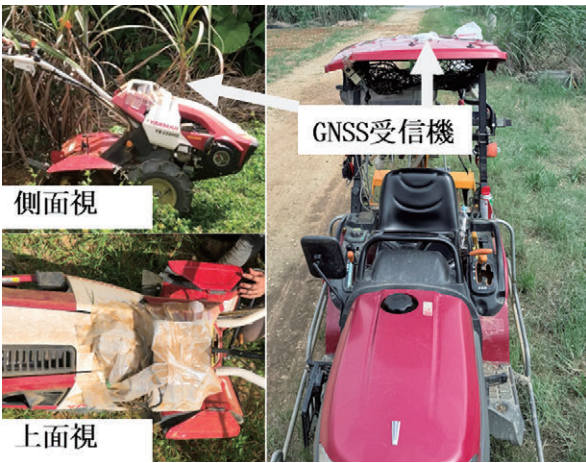
図3 GNSS受信機を装着した耕うん機（左）およびトラクタ（右）

場において、管理作業（高培土<sup>たかばいど</sup>（注1））の軌跡データを取得した。琉大圃場においてはミニ耕うん機（YANMAR YK650MR）の中央に、また、読谷圃場については、トラクタ（YANMAR YT18）の中央にそれぞれGNSS受信機を設置して軌跡データを記録した（図3）。

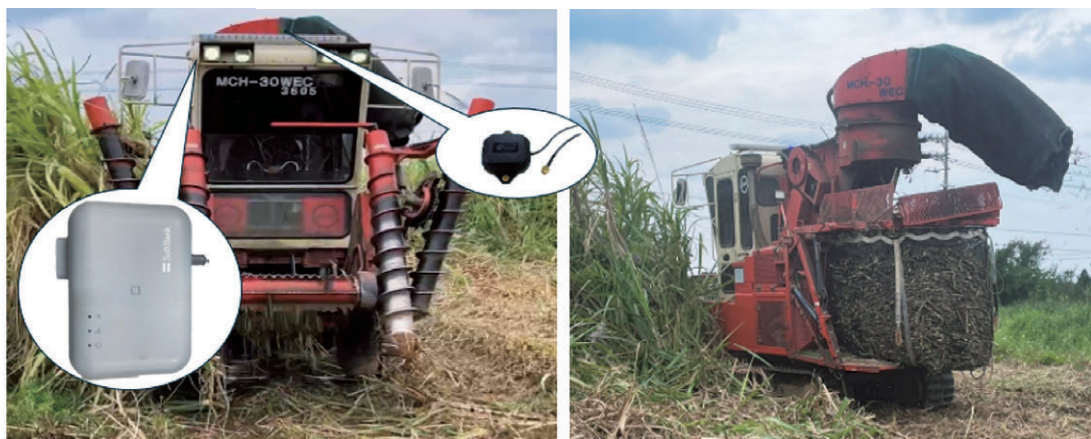
図6 GNSSを装着した収穫機

本研究では、図6に示したようなサトウキビ収穫機（松元機工製 MCH-30WEC）を使用した。GNSSによる計測項目は、端末日時、緯度および経度とし、これらのデータを作業分析の対象とした。調査は沖縄県本島南部に位置する八重瀬町、南城市、糸満市の三つの市町で、一方向刈りを行っている20筆の圃場を対象として行った。

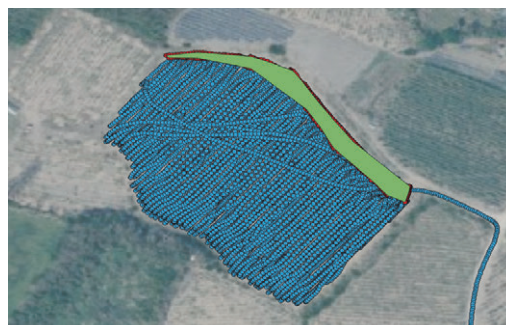
図8 枕地ポリゴンの作成

さらに、時間経過に応じた作業状況を把握するため、測位ポイントを時間順に表示させた。これにより、収穫作業の進行とともに枕地形成作業が行われる時間帯を視覚的に把握することが可能となった。枕地作業の抽出に当たっては、まず枕地形成の作業パターンを整理した。本調査では、畝を横断して枕地を空ける「横方向収穫」と、畝方向に沿って刈り進めながら枕地を形成する「縦方向収穫」の2種類の方法が確認された。可視化した作業軌跡を参照し、これらの枕地形成作業に該当する時間帯を特定した。その後、測位データに含まれる時刻情報を利用して、枕地形成時のデータのみを抽出し、他の収穫作業の軌跡を除去した。抽出した枕地作業の軌跡データから、枕地のポリゴンを作成した（図8）。しかし、枕地ポリゴンは不整形で幅が一定ではないため、その形状から直接幅を求めることは困難であった。そこで、枕地形状を長方形に近似する方法を採用した。各枕地ポリゴンを最小外接長方形で表現した。この長方形の属性情報として算出される長辺長（height）を枕地の代表的長さとし、先に求めた枕地ポリゴンの面積をその長さで除することで、枕地の平均幅を算出した。

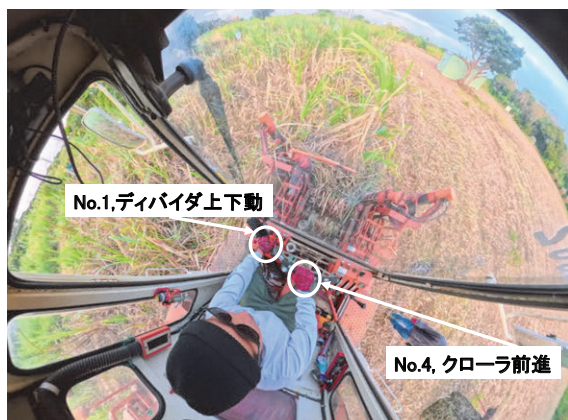
図12 刈り取り作業

刈り取り時、追い倒伏あるいは向かい倒伏、乱倒伏で畝筋から横に未刈側に倒伏している場合に対応する操作（図12）は、オペレータが前進操作しながら（レバー No.4）、未刈側のディバイダを上下操作し（レバー No.1、2）、倒伏茎を機体中央に誘導している。この場合は、作物の追い倒伏あるいは未刈側への倒伏の状況から、機体中央に引き込みにくい茎を判断し、エンジン回転数を上げ（レバー No.5）、左右のディバイダを上下操作させながら、倒伏茎を機体中央へ巻き込むように誘導し、刈り取りを進めている。

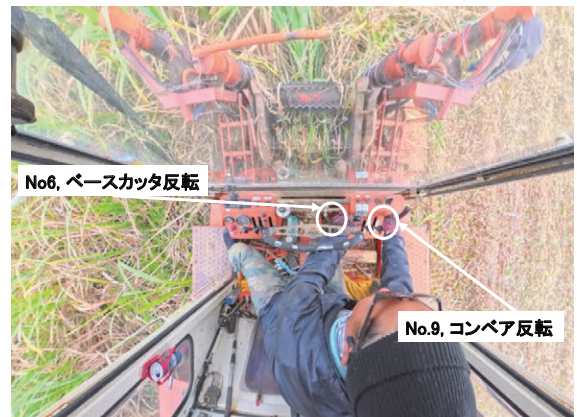
図13 詰まり除去

葉ガラが多い区間や乱倒伏している区間の刈り取り時には、搬送部の負荷の上昇によって、詰まりが発生する。この場合には、機体を一度退避させ、詰まりを解消するための操作が行われる（図13）。まず、ベースカッターを上昇し（レバー No.3）、クローラを操作して後進する（レバー No.4）。その後、エンジン回転数を下げて（レバー No.5）、全作業を停止する（レバー No.10）。次に、ベースカッターとコンベアを反転し（レバー No.6、9）詰まりを解消する。
